# CONDOMÍNIO JARDIM UBÁ PENDOTIBA

## COMUNICAÇÃO INTERNA

ASSUNTO: **CONCLUSÃO DA OBRA DE CONTENÇÃO E DRENAGEM APROVADO EM AGE 29-09-25**

Este relatório tem como objetivo apresentar, de forma clara e objetiva, os serviços realizados decorrentes da obra de **Demolição de Mureta, Construção de Muro Estaqueado e Reforma de Muro do Lote 9**, concluída efetivamente em 19/11/2025.

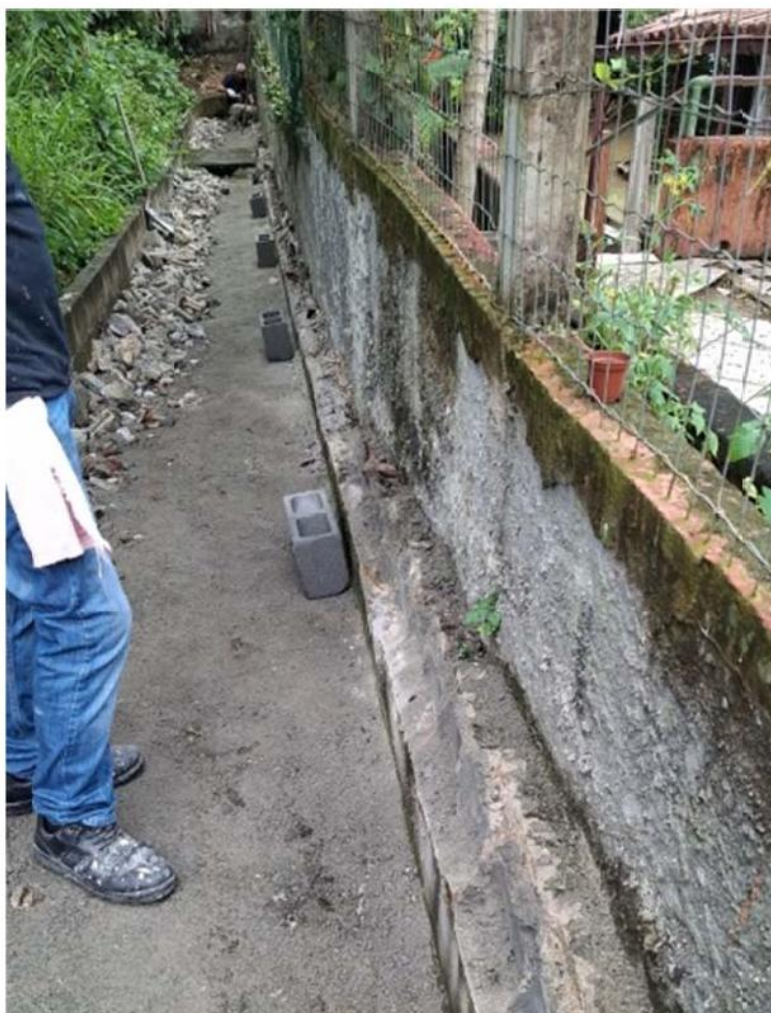
**09/10/2025**

**Início dos serviços com a demolição de mureta existente.**

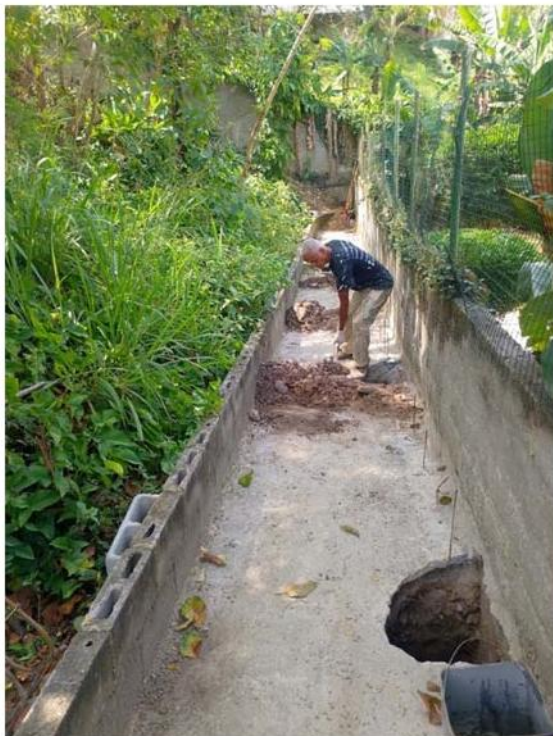
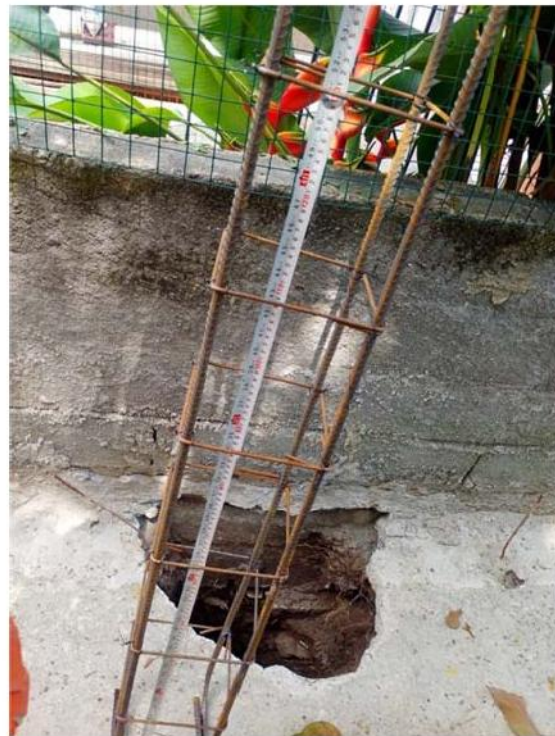
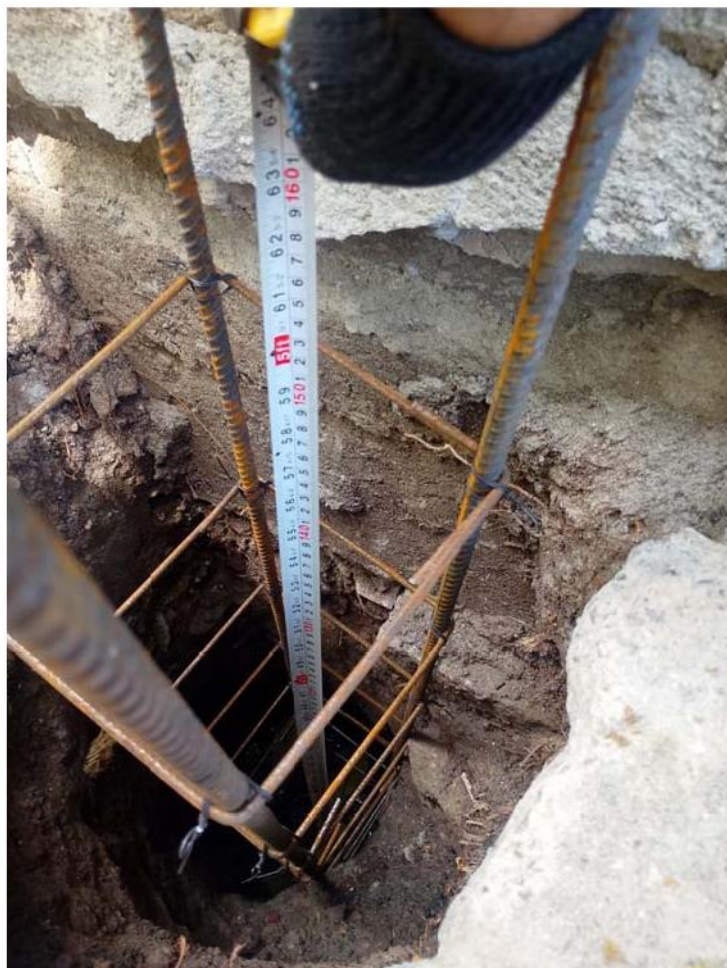
14/10/2025

Execução das estacas.

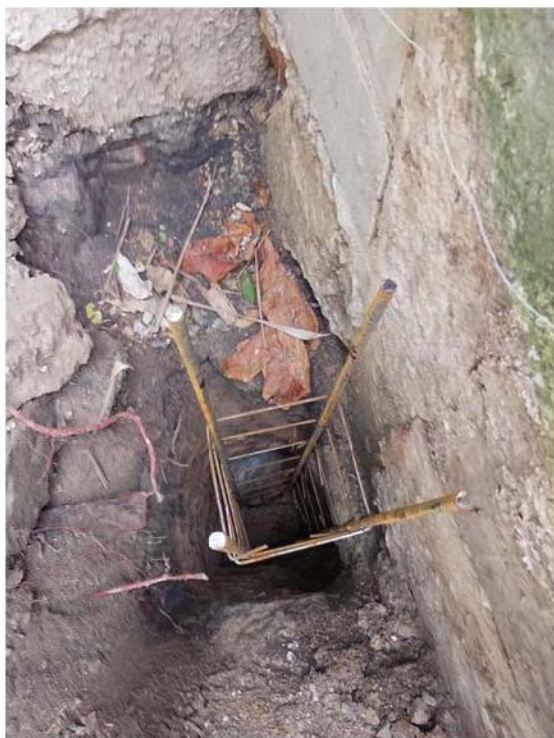
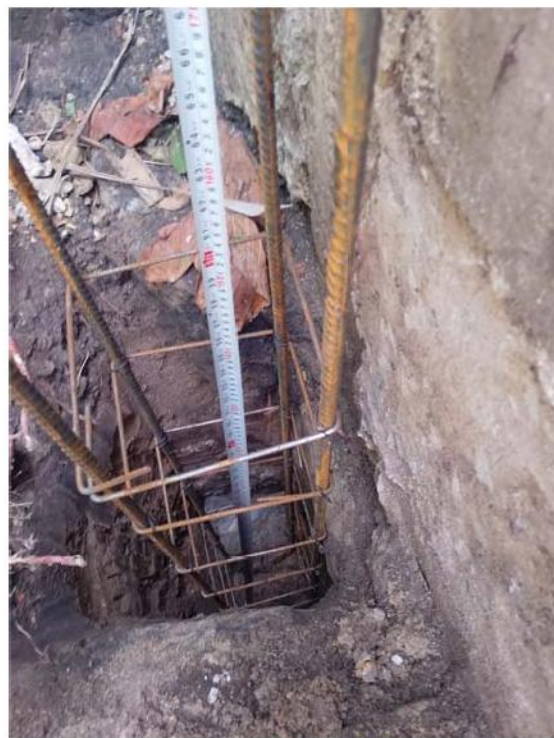
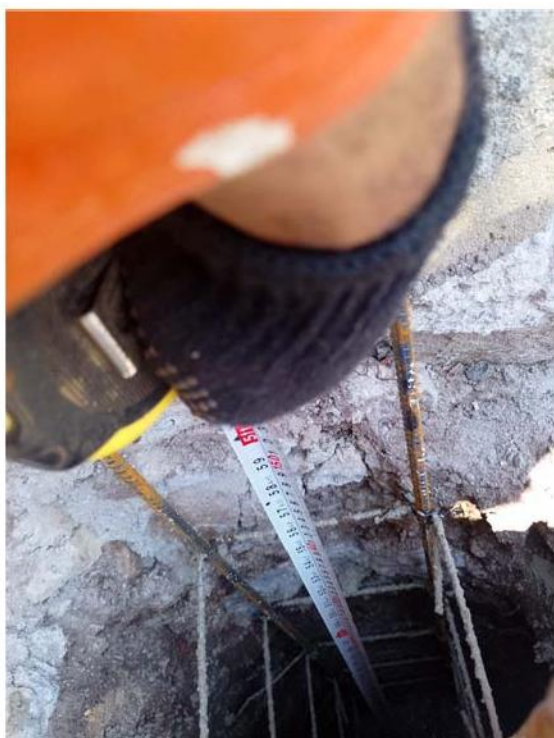
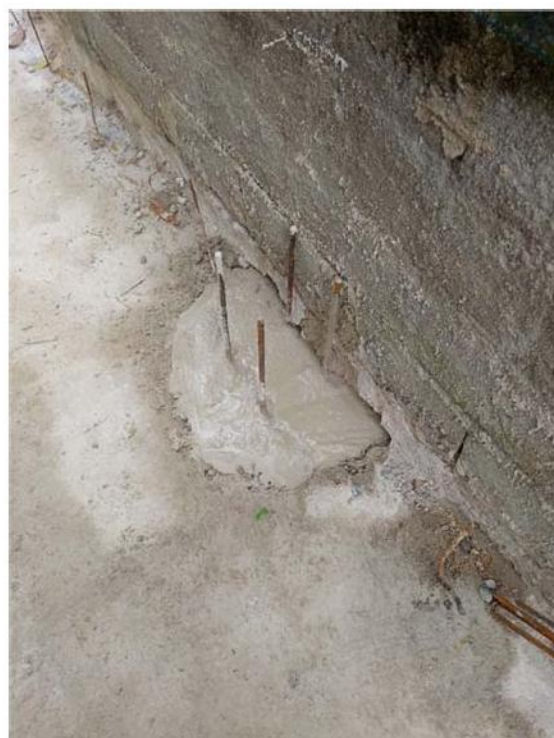
15/10/2025

Finalizando a execução as estacas.

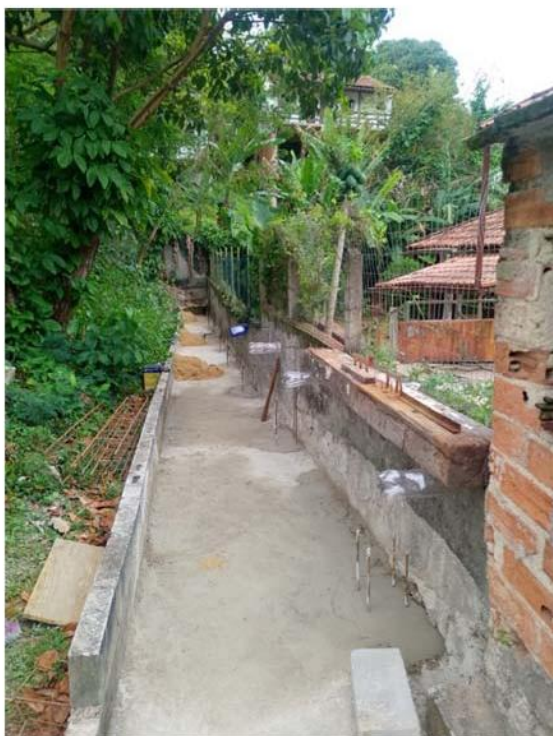
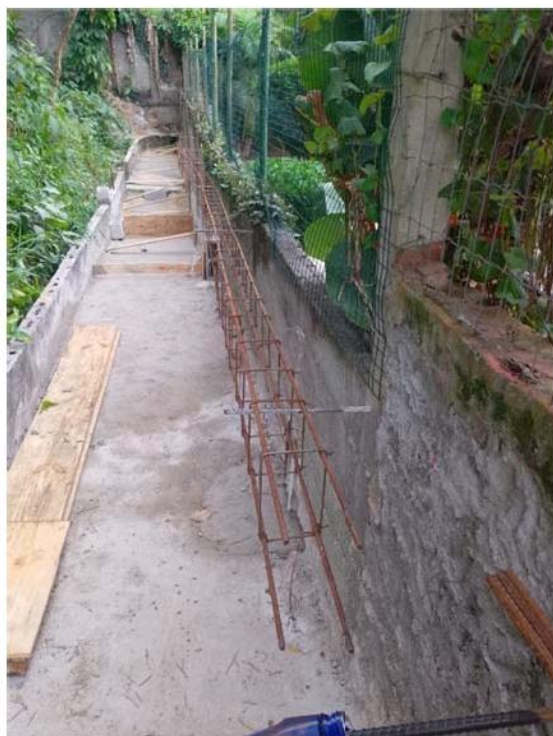
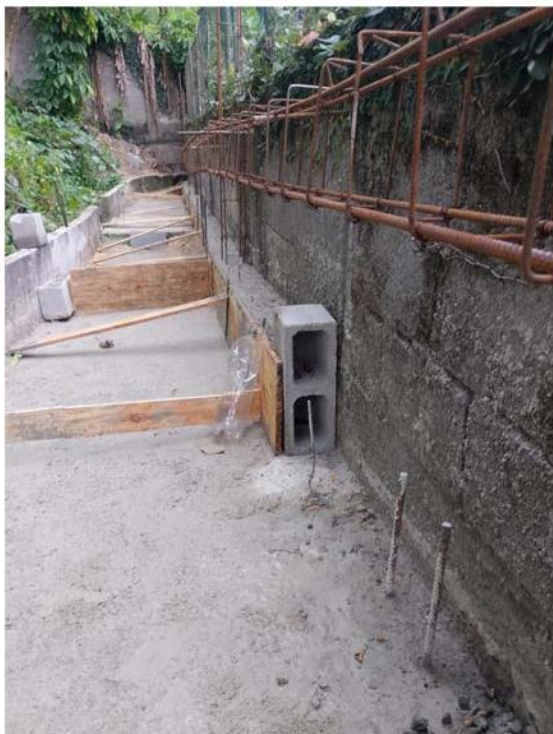
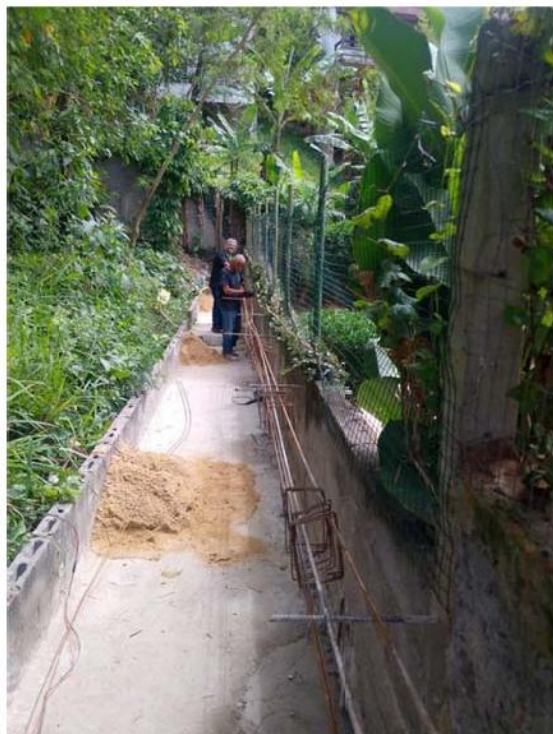
Finalizando a execução das estacas.

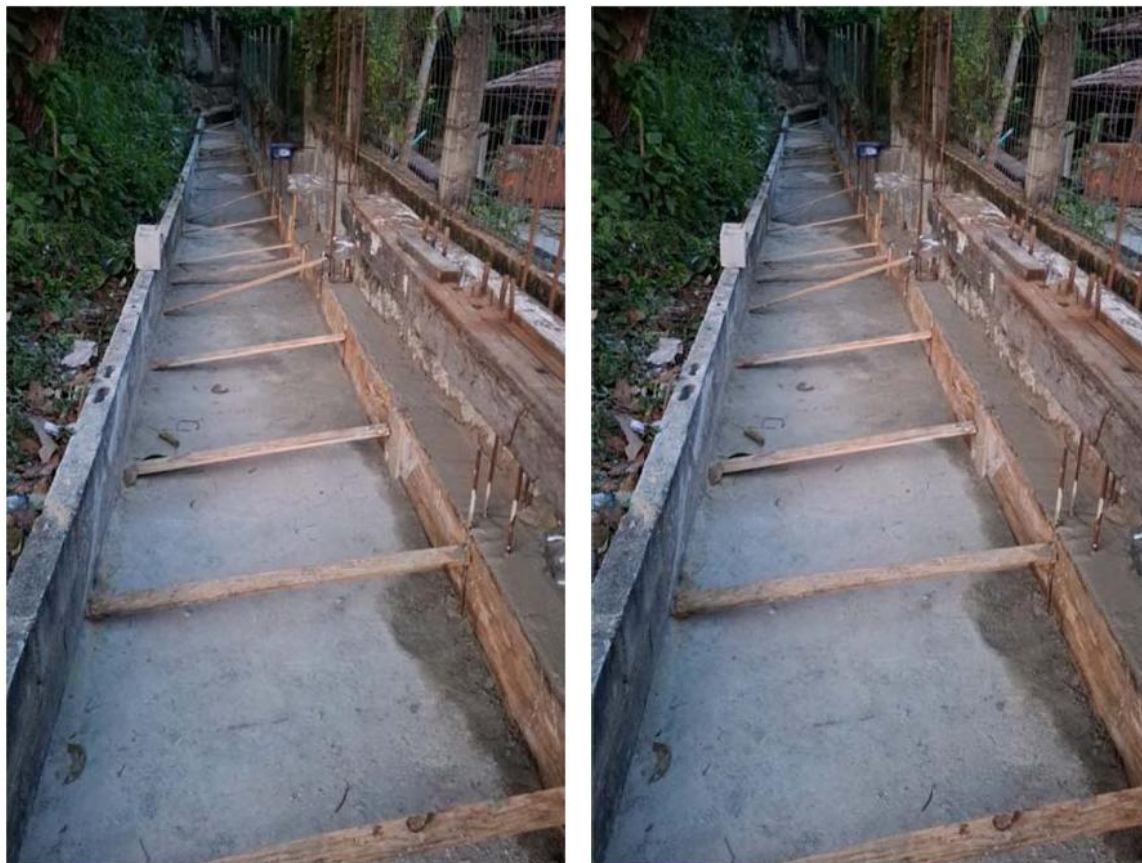
16/10/2025

Execução da fundação do muro estaqueado.

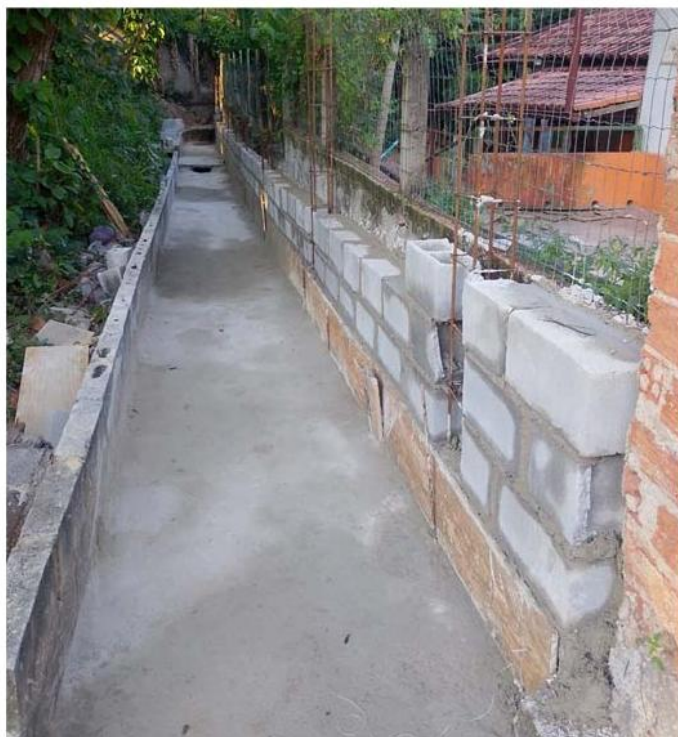
17/10/2025

Assentamento dos blocos estruturais do muro estaqueado.

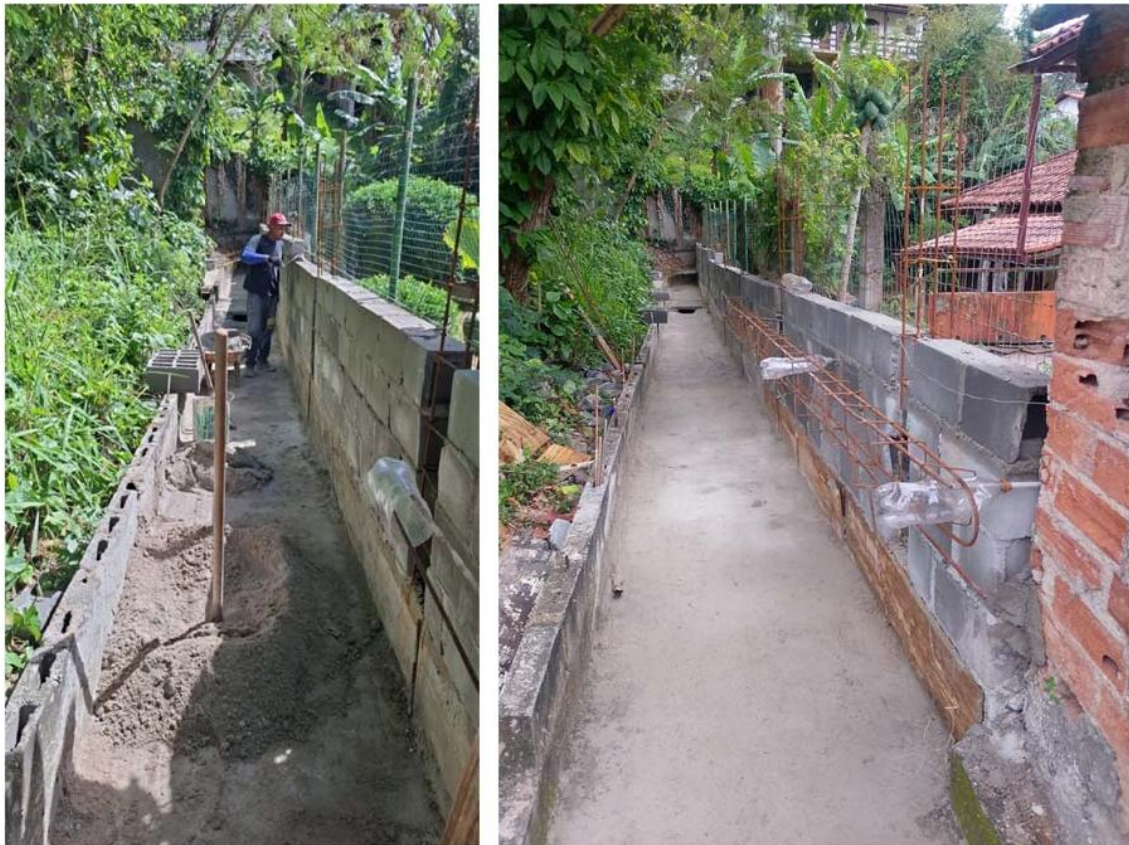
22/10/2025

Continuidade do assentamento dos blocos estruturais do muro estaqueado.

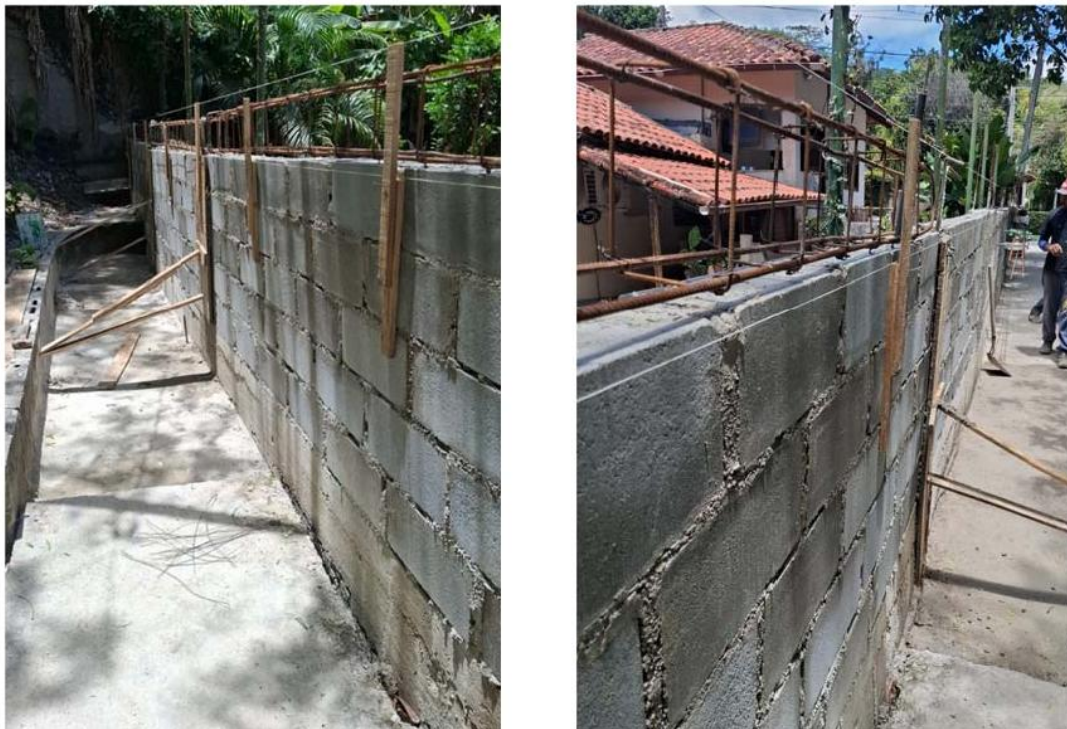
23/10/2025

Execução de vigas e pilares do muro estaqueado.

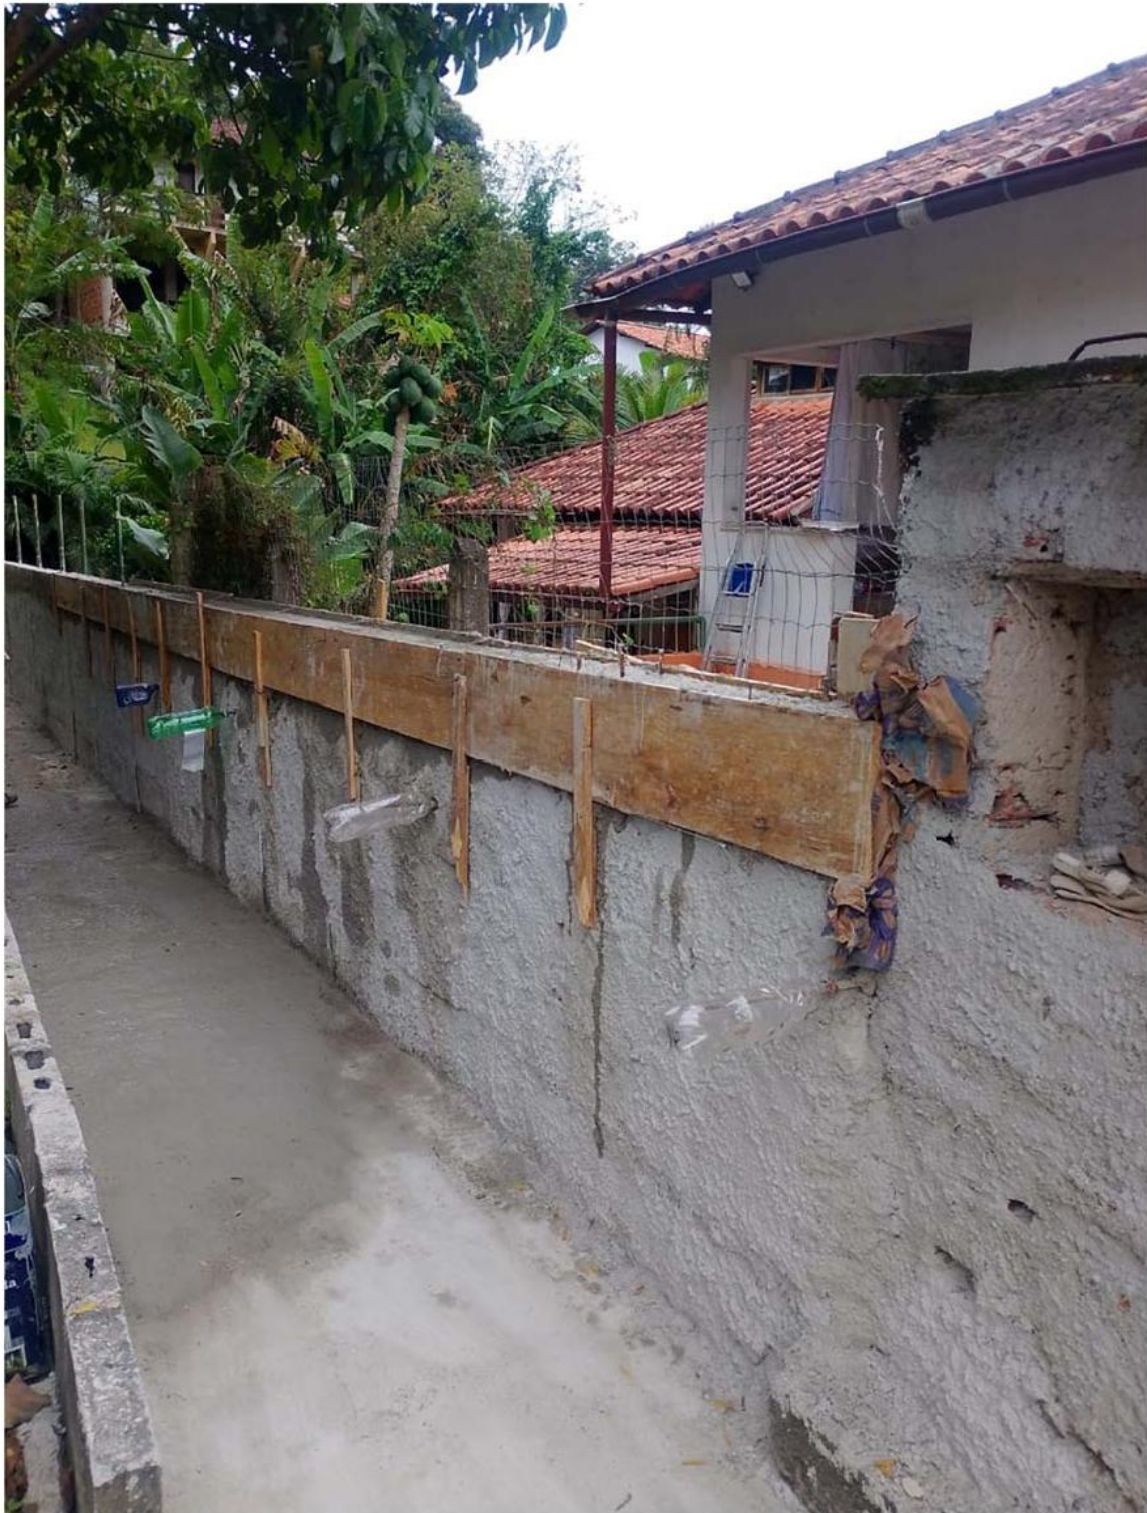
27/10/2025

Concretagem da viga de topo do muro estaqueado.

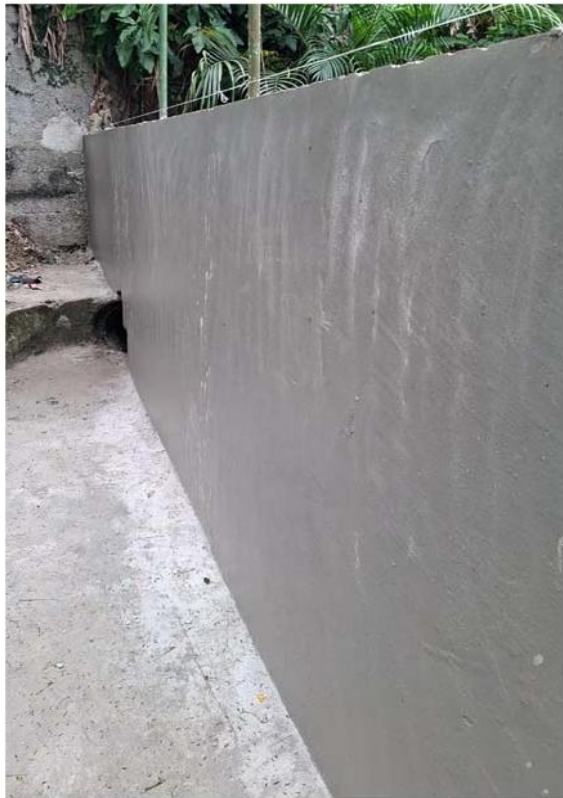
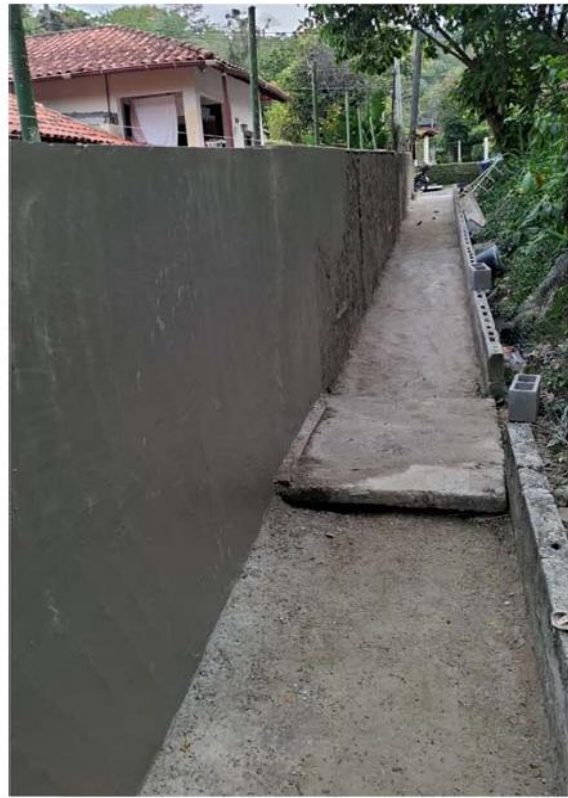
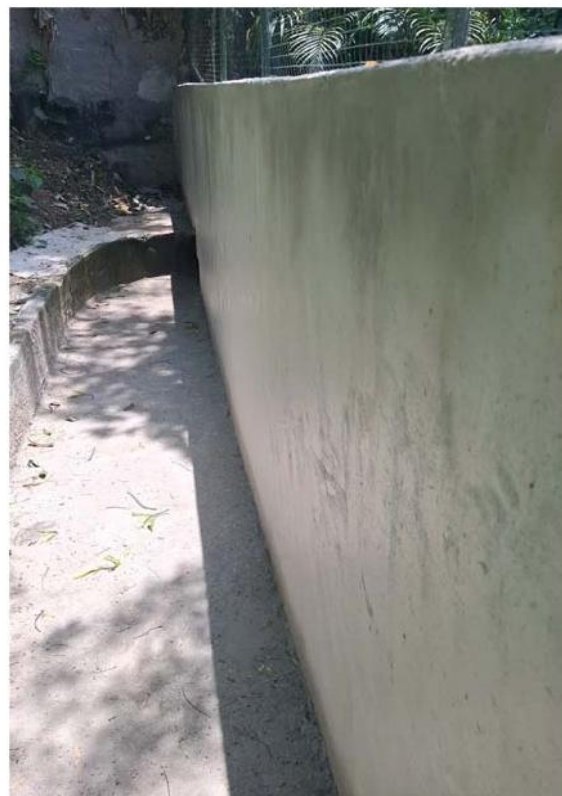
30/10/2025

**Execução do emboço do muro estaqueado.**

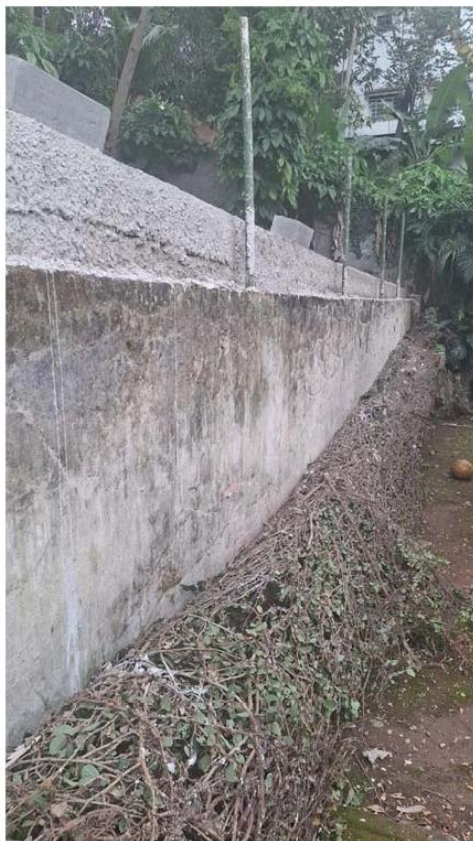
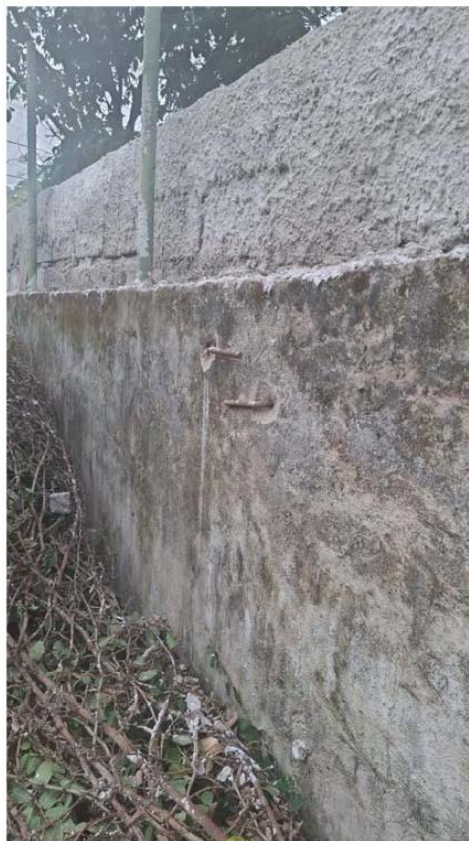
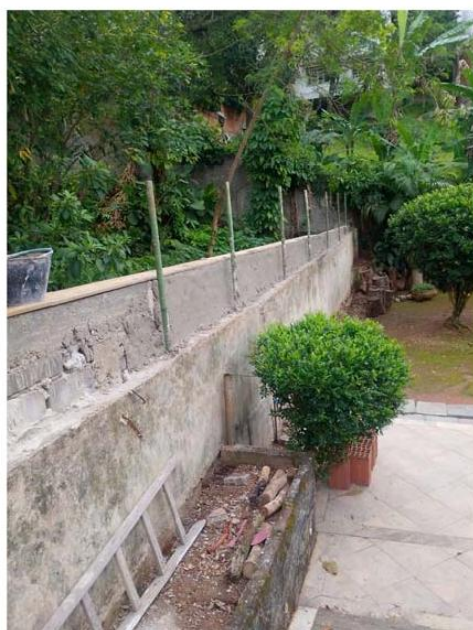
31/10/2025

**Remoção da vegetação na face interna do muro do Lote 9.**

- Remoção de toda vegetação na face interna do muro.
- Execução dos reparos necessários: recomposição das camadas de concreto danificadas e das armaduras com grande perda de seção.
- Execução de novo emboço.
- Execução de canaleta de drenagem no pé do muro.

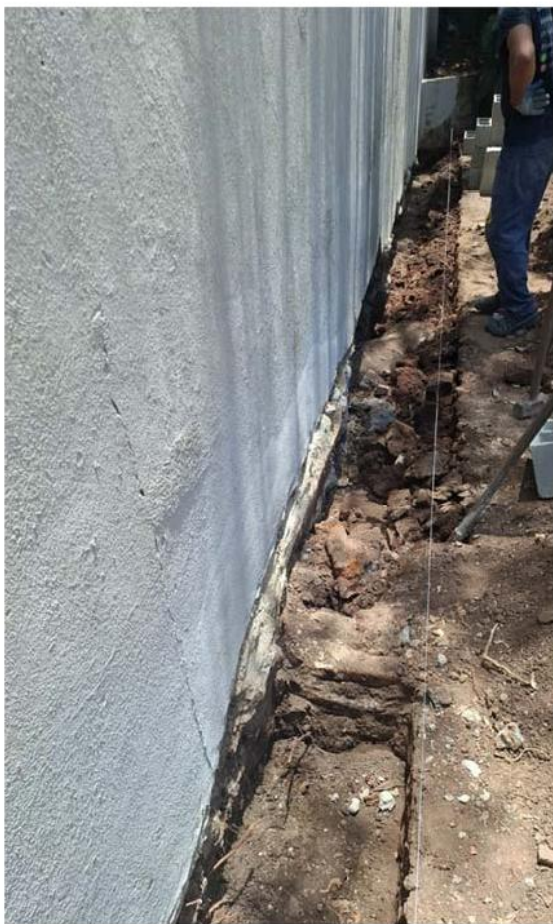
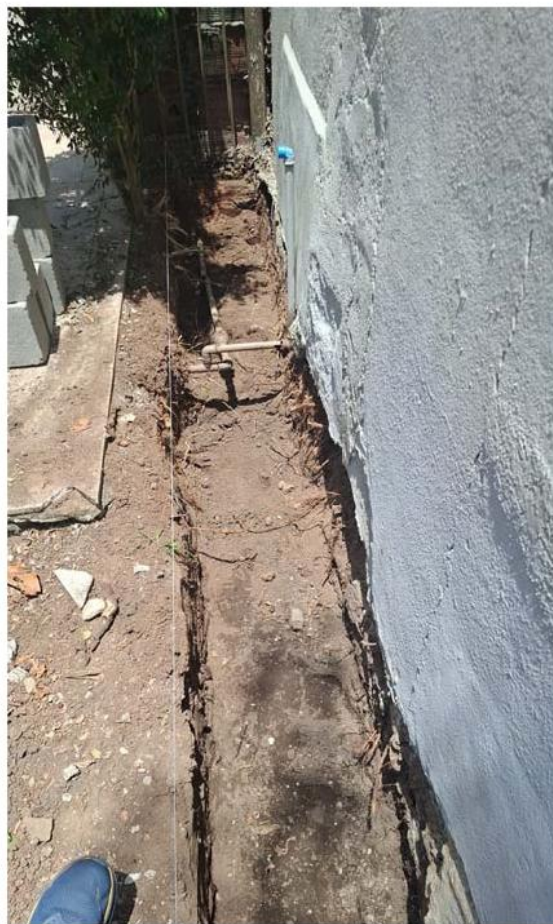
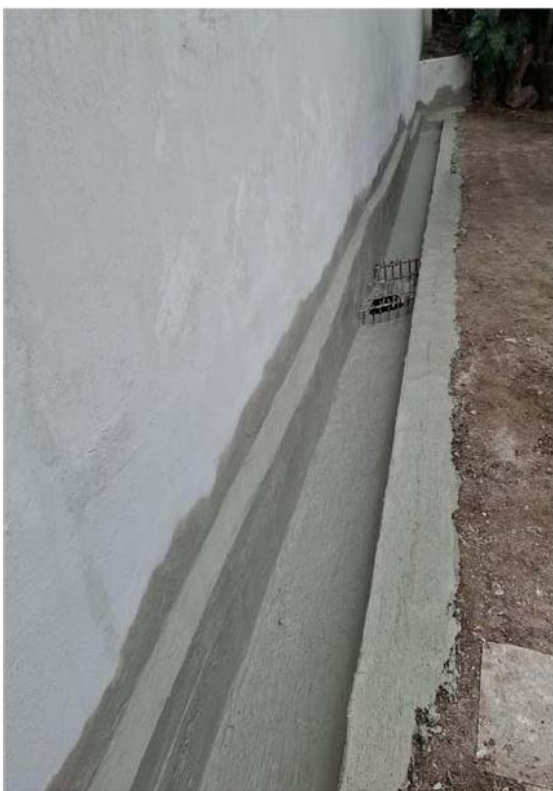
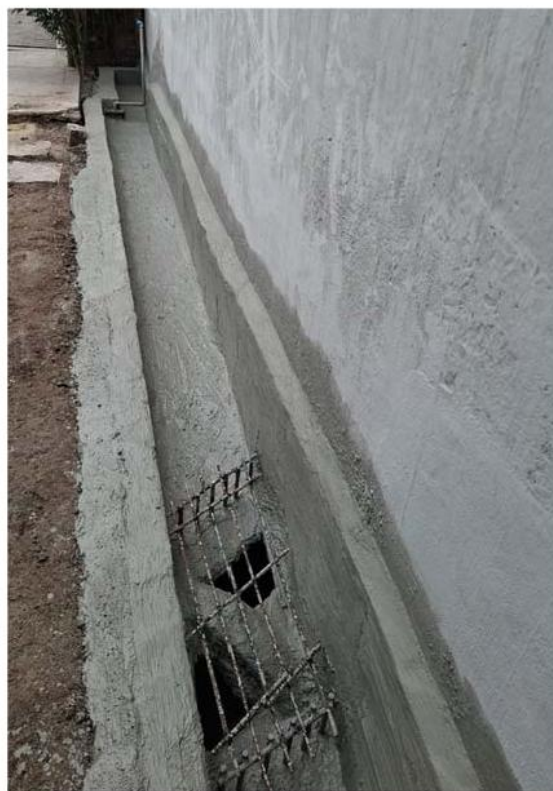
07/11/2025

Execução da calha de drenagem no pé do muro do Lote 9.

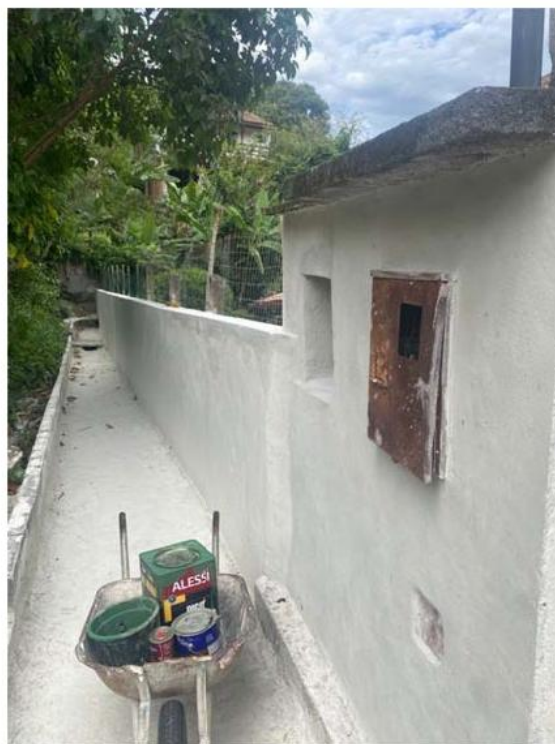
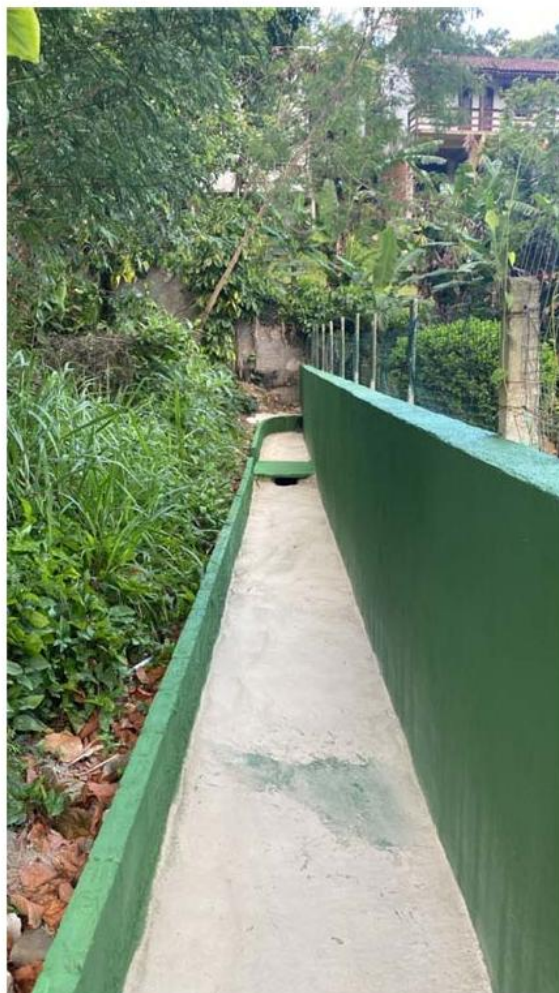
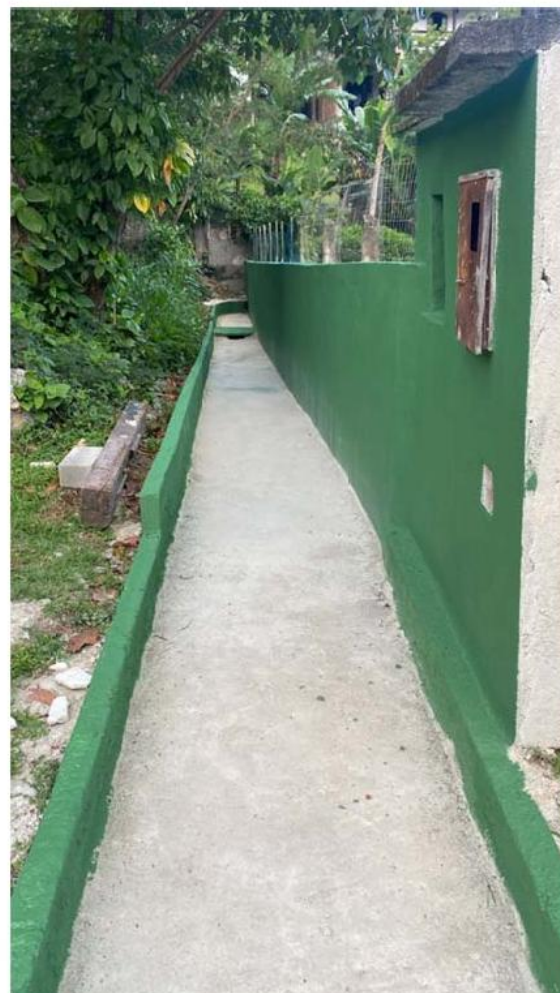
19/11/2025

Pintura de toda Servidão.
