# CONDOMÍNIO JARDIM UBÁ PENDOTIBA

## COMUNICAÇÃO INTERNA

Nº 028/2026

ASSUNTO: **TROCA DE CRUZETA DE MADEIRA PRÓXIMO A P1**

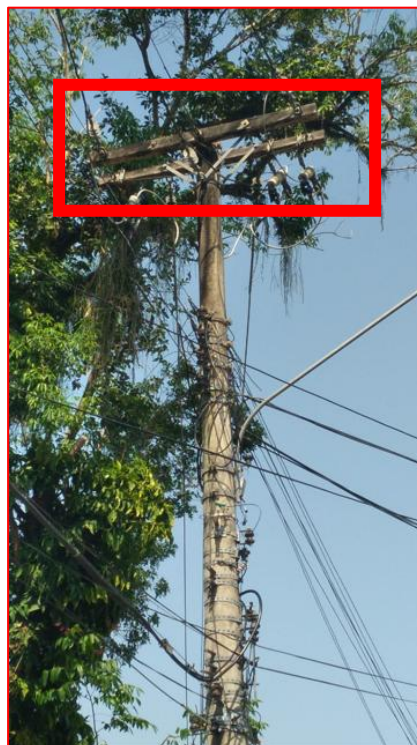
- Próximo a portaria 1 encontra-se uma cruzeta de poste em madeira danificada pela ação do tempo.

Aparentemente ao olhar a foto, não mostra o defeito, porém, após um pedido de religamento de energia, onde a chave fusível havia desarmado, por conta de um curto circuito na rede elétrica, o técnico ao realizar o serviço, informou que a madeira da cruzeta está podre com perigo de queda.

**É com grande satisfação que comunicamos a troca da cruzeta de madeira que fica no poste próximo a P1, com perigo de queda, motivo inclusive de ação judicial em face da ENEL há pelo menos 3 anos, foi realizada em 11 de maio de 2026.**
