# CONDOMÍNIO JARDIM UBÁ PENDOTIBA

Nº 026/2026

ASSUNTO: **ANDAMENTO DA OBRA DE DRENAGEM NA RUA 1 – FASE 3**

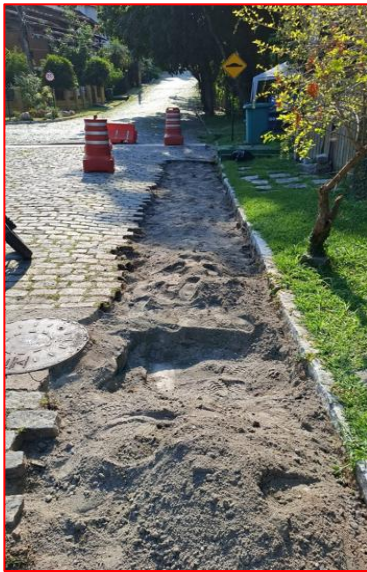
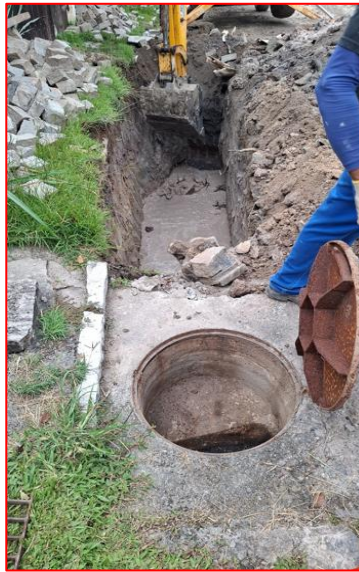
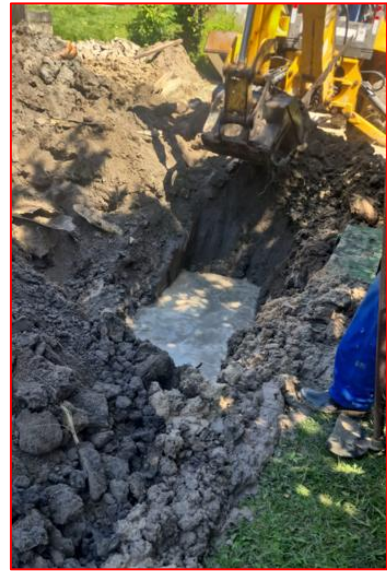
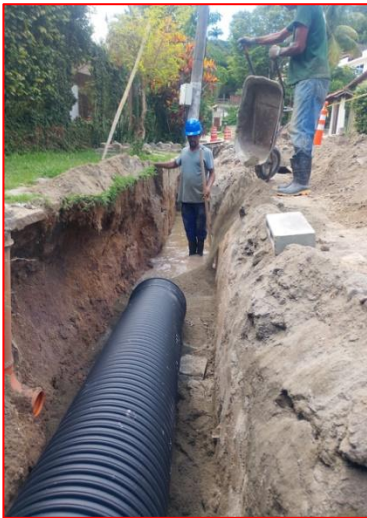
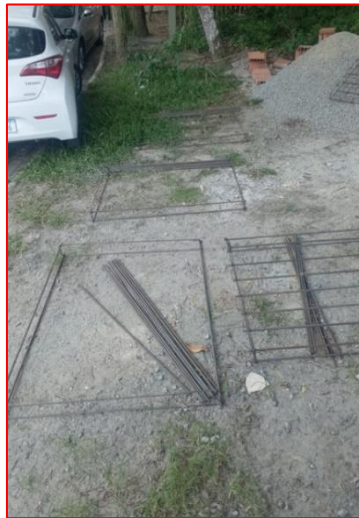
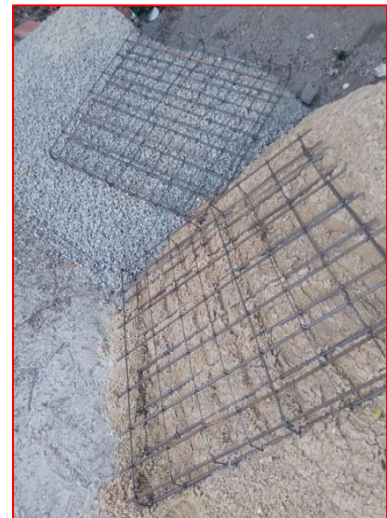
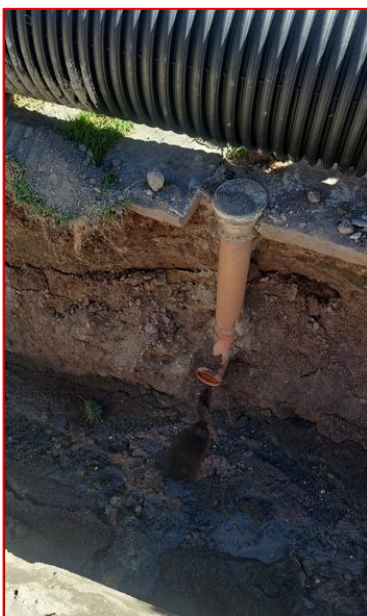
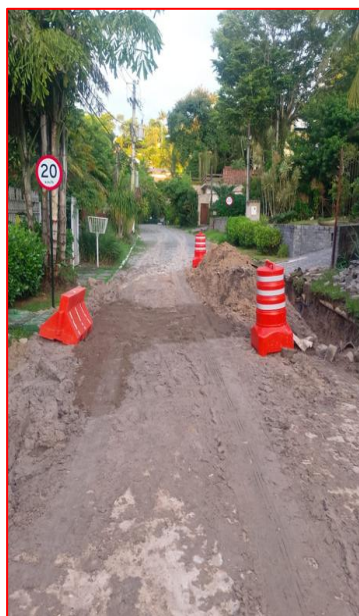
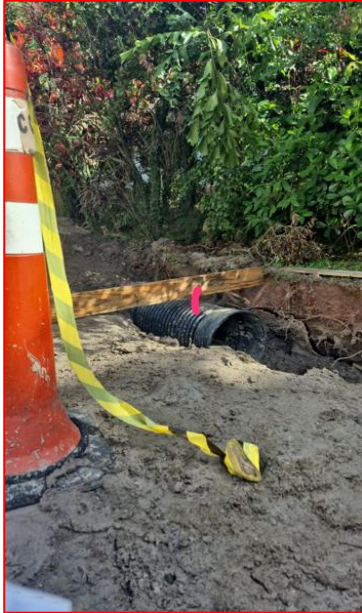
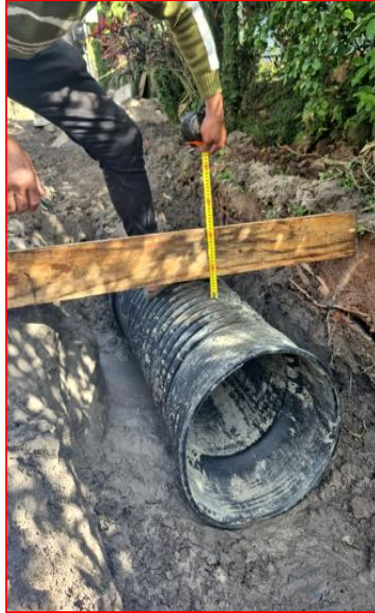
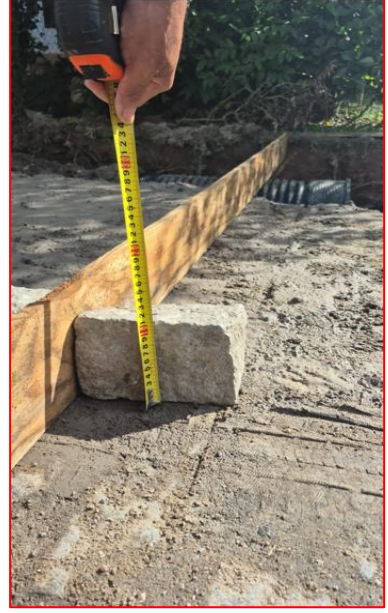
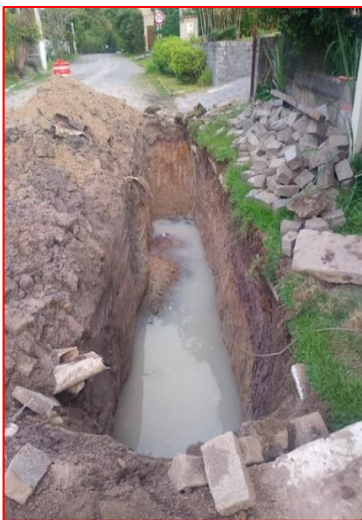
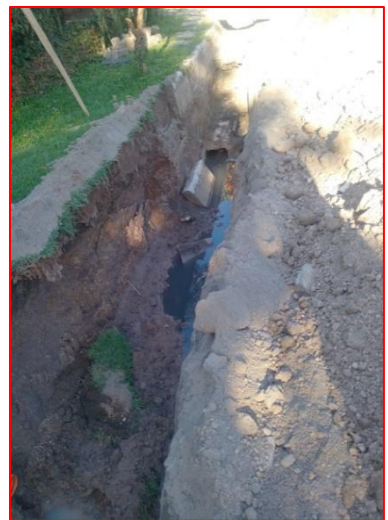
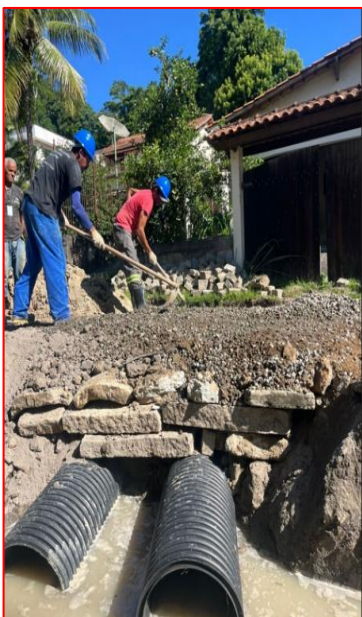
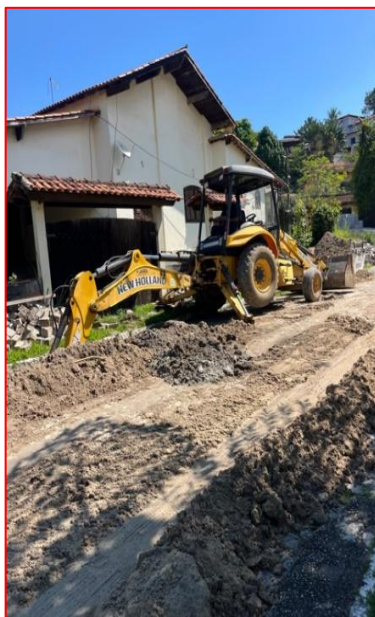
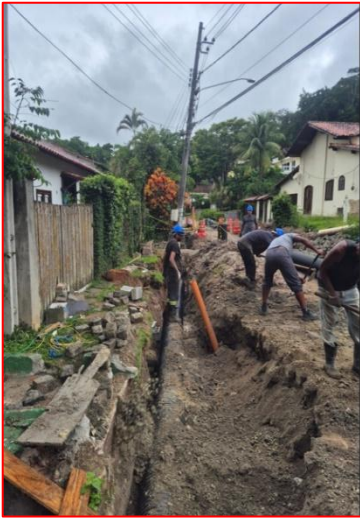
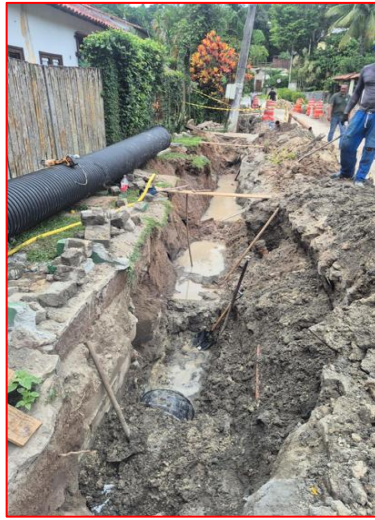
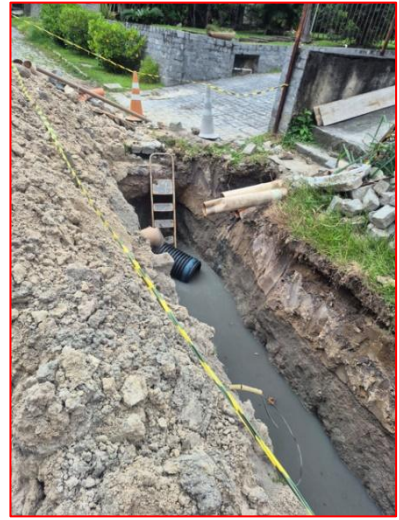
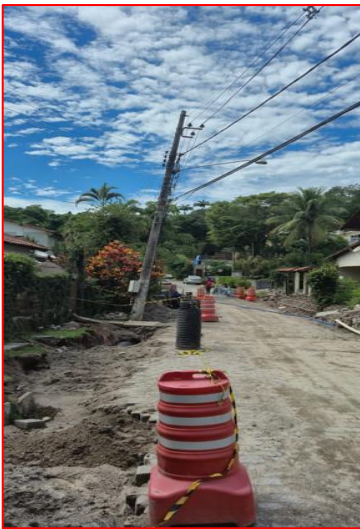
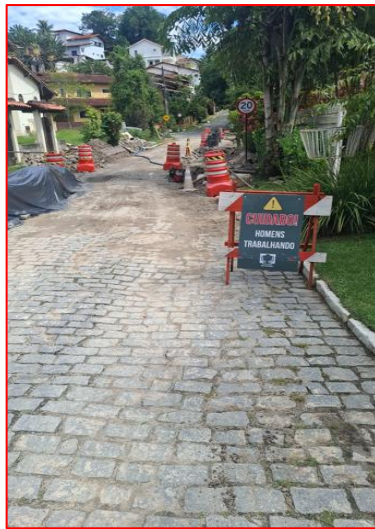
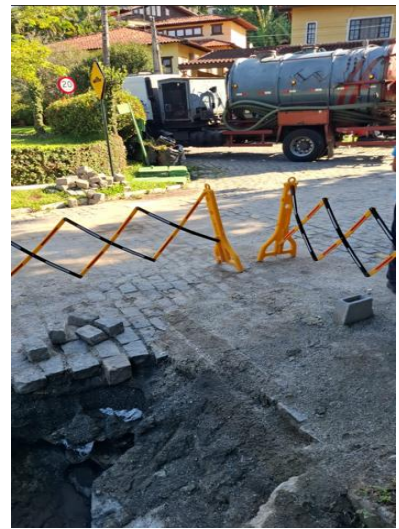
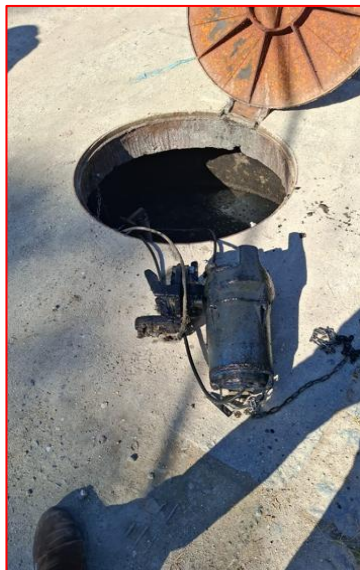
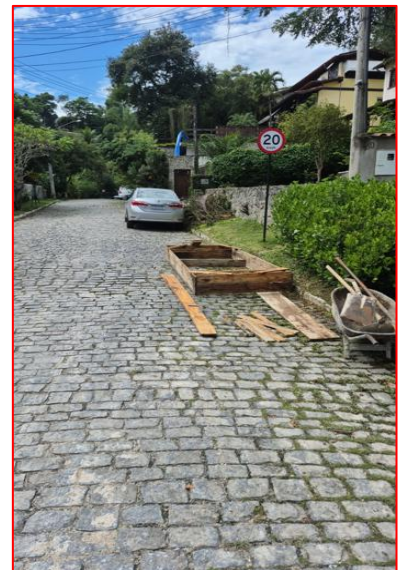
- Início das escavações no trecho da retroárea dos lotes envolvidos;
- Abertura de valas para implantação da rede de drenagem;
- Identificação e mapeamento de interferências subterrâneas existentes;
- Início da preparação de base para assentamento das tubulações;
- Apoio com maquinário pesado (retroescavadeira) para avanço dos trechos.

- Presença de caixas de esgoto não previstas, algumas em condições inadequadas, exigindo análise técnica;
- Necessidade de remoção e/ou adequação de caixas de esgoto existentes no trajeto da drenagem;

- Interferência de poste localizado na direção da escavação, demandando ajuste no alinhamento ou estudo técnico para continuidade segura;
- Solo com alto nível de umidade e presença de água, dificultando a escavação e exigindo cuidados adicionais na execução.

- Identificação de tubulações subterrâneas não mapeadas previamente (rede existente), as quais foram inadvertidamente danificadas durante a escavação com retroescavadeira, em razão da ausência de informações precisas sobre seu traçado.

- Avaliação técnica das caixas de esgoto para definição de remanejamento ou adequação;
- Ajustes no traçado da rede para contornar interferências quando possível;
- Execução de reparos nas tubulações danificadas, visando restabelecer a integridade da rede existente antes da continuidade da construção das caixas de drenagem;
- Acompanhamento e acionamento da concessionária Águas de Niterói para resolução dos problemas na elevatória;
- Implementação de soluções provisórias, como uso de caminhão de sucção e bomba auxiliar, para minimizar impactos e manter o andamento da obra;
- Planejamento de ações para garantir a continuidade da obra com segurança e eficiência.
