# CONDOMÍNIO JARDIM UBÁ PENDOTIBA

## COMUNICAÇÃO INTERNA

Nº 039/2026

ASSUNTO: **DESMORONAMENTO DE MURO PRÓXIMO A PORTARIA 3**

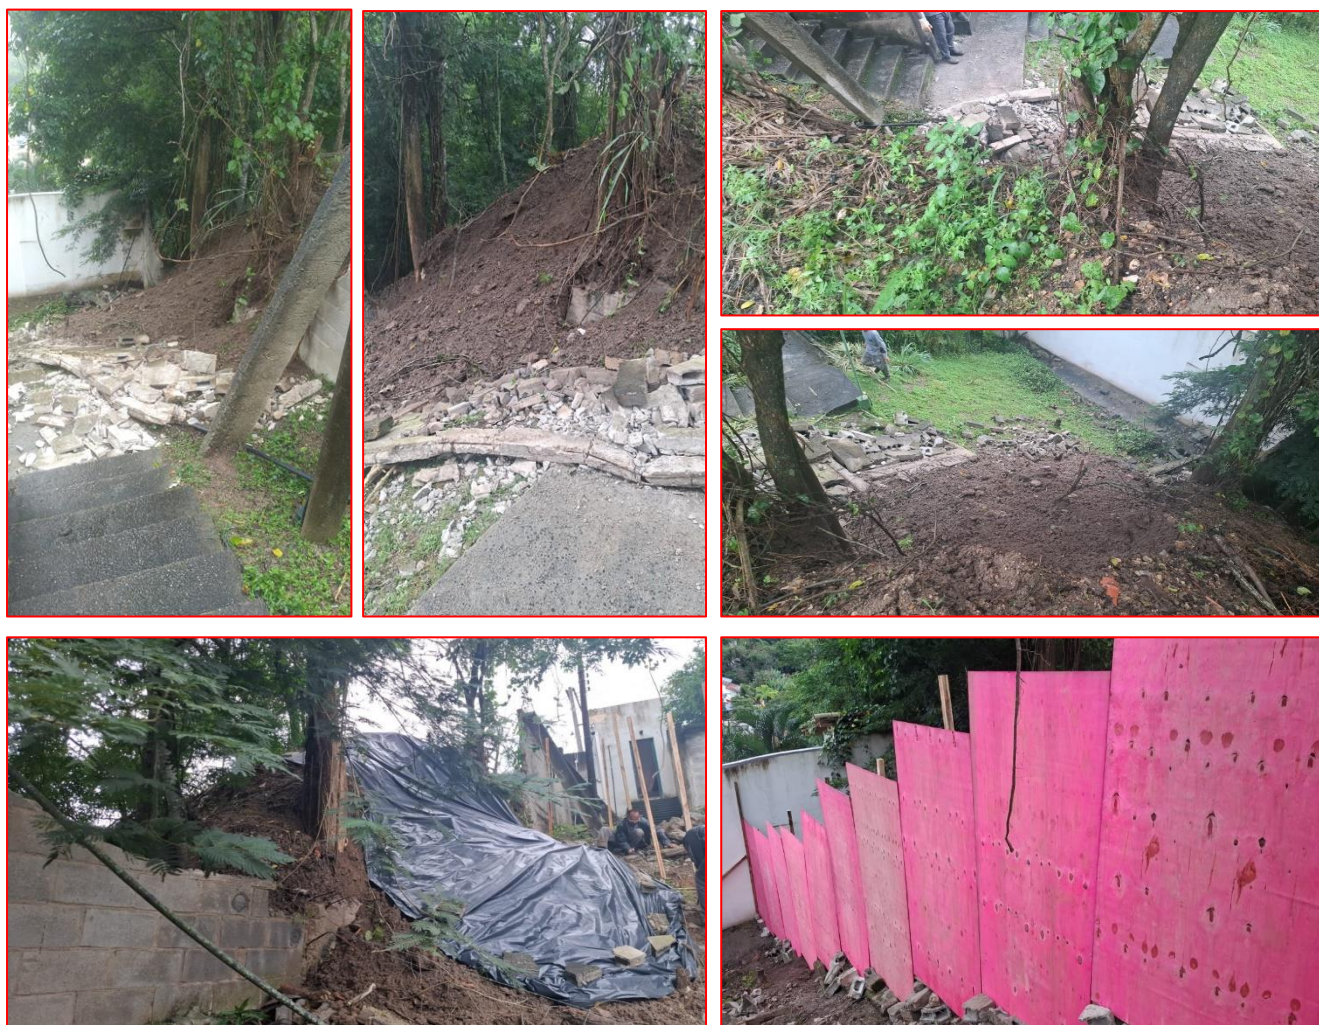
Fotos e link de filmagens realizadas no local:

Informamos que, na data de 16/06/2026, fomos surpreendidos por um incidente ocorrido nas proximidades da Portaria 3. Após recebermos o relato de uma condômina sobre um forte barulho na região, realizamos uma vistoria imediata e constatamos o desmoronamento de um trecho de aproximadamente 20m do muro limítrofe ao Haras, com indícios de movimentação de entulho recente apoiado em um muro de divisa, sem estrutura de contenção, sem drenagem projetada, sem armadura no meio dos blocos, que poderiam mitigar os esforços do empuxo gerado pelo peso do aterro.

De acordo com a **avaliação preliminar**, o desmoronamento envolveu aproximadamente 20 metros de comprimento por 2,70 metros de altura, exigindo estudos de engenharia, elaboração de projeto estrutural e posterior reconstrução da contenção, conforme as normas técnicas aplicáveis.

1. Contato imediato com um profissional especializado em contenção Drenagem para avaliação técnica da situação, que será realizada neste sábado às 10:30h;
2. Mobilização do Zelador e sua equipe de colaboradores para atuação emergencial no local;
3. Cobertura da área afetada com lona plástica, devido às condições chuvosas, evitando o carreamento de terra e o agravamento da ocorrência;
4. Locação de caçamba e remoção dos escombros provenientes do desmoronamento;
5. Instalação de tapume provisório para isolamento e segurança da área;
6. Acionamento da seguradora para abertura do processo de sinistro e realização da perícia técnica.
