# CONDOMÍNIO JARDIM UBÁ PENDOTIBA

## COMUNICAÇÃO INTERNA

ASSUNTO: **CONCLUSÃO DA OBRA DE CONTENÇÃO E DRENAGEM APROVADO EM AGE 29-09-25**

Este relatório tem como objetivo apresentar, de forma clara e objetiva, os serviços realizados decorrentes da obra de **Demolição de Mureta, Construção de Muro Estaqueado e Reforma de Muro do Lote 9**, concluída efetivamente em 19/11/2025.

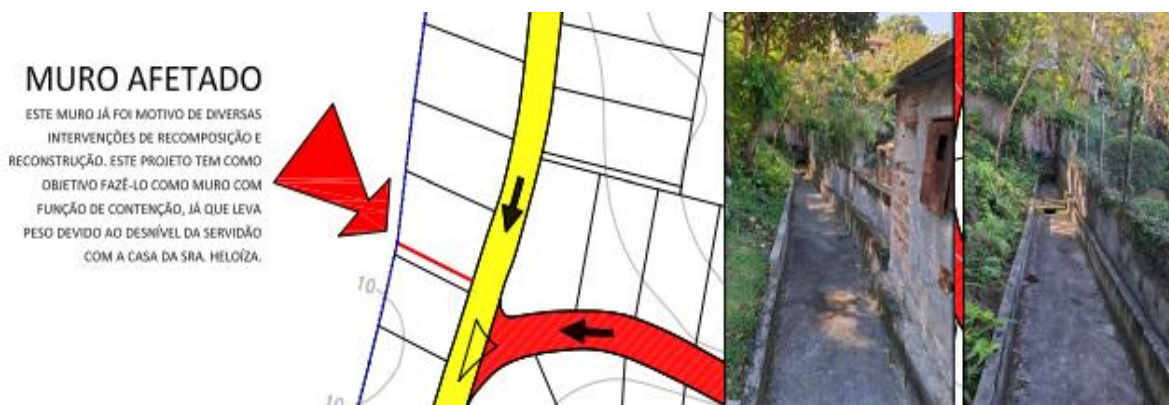
A obra de reforma deste muro, se fez necessário o reparo em duas partes uma de 15 (quinze) metros e outra de 11 (onze) metros, totalizando 26 (vinte e seis) metros de muro.
